# OBEC MNÍŠEK

## Zpráva o povodni 7. 8. 2010

## Zpráva o povodni v Obci Mníšek dne 7. 8. 2010

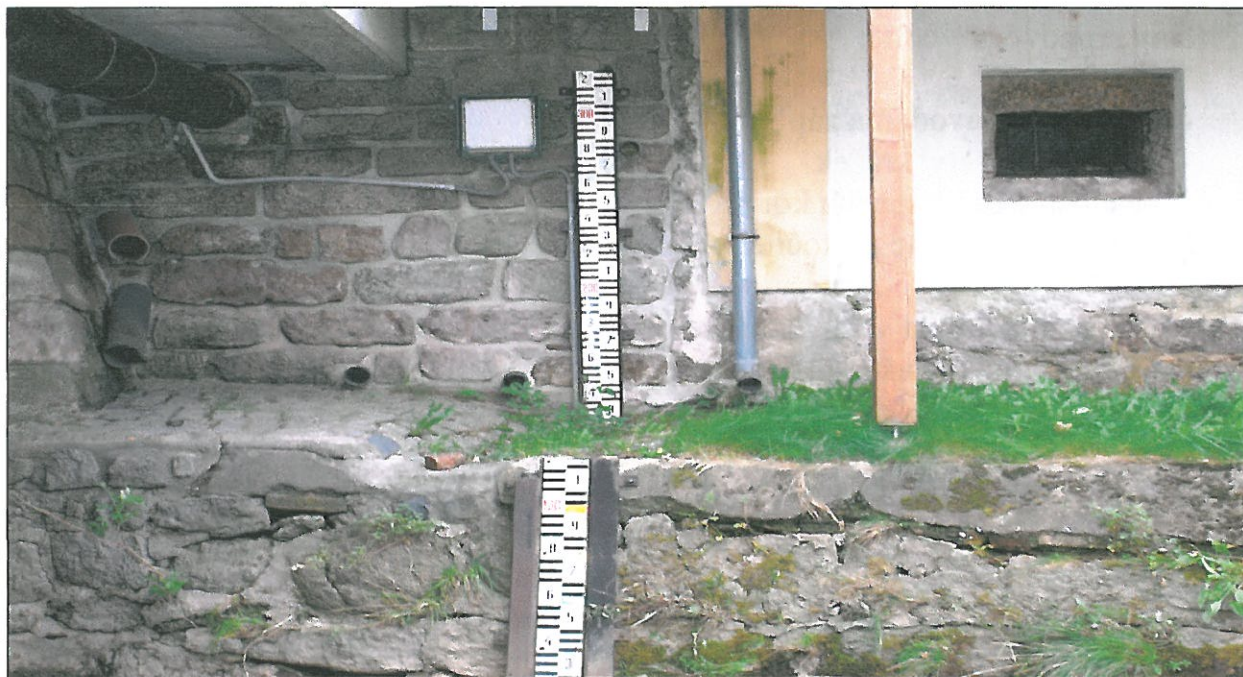
Obr. č. 3 Měrná lať u mostu přes Jeřici s měřidlem do 3,20 m.

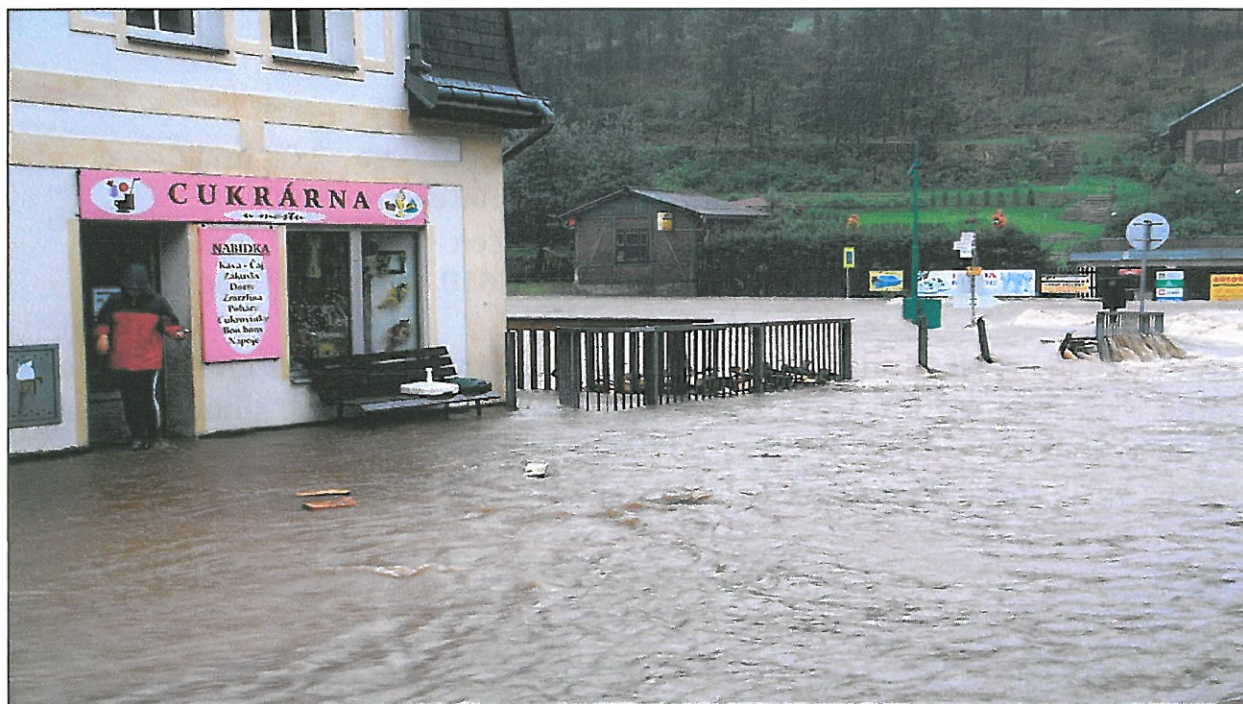
Obr. č. 4 Stejné místo – most přes Jeřici při 2. povodňové vlně při kulminaci – výška 4,33 m

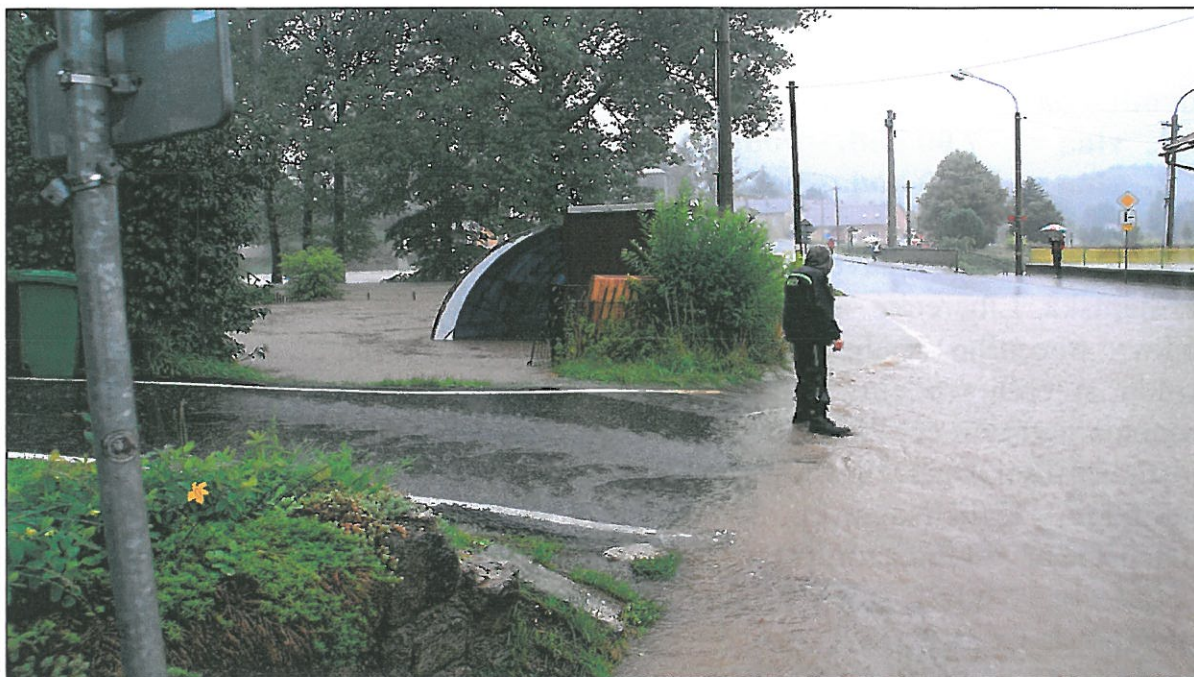
Obr č. 5 Naplaveniny u mostu přes Jeřici u obecního úřadu znemožnily průtok pod mostem a voda se přelévá na komunikaci, kde se spojuje s vodou, která již zaplavila křižovatku vč. mostu u čp. 176

Průtočné profily mostů byly omezeny různým naplaveným materiálem.

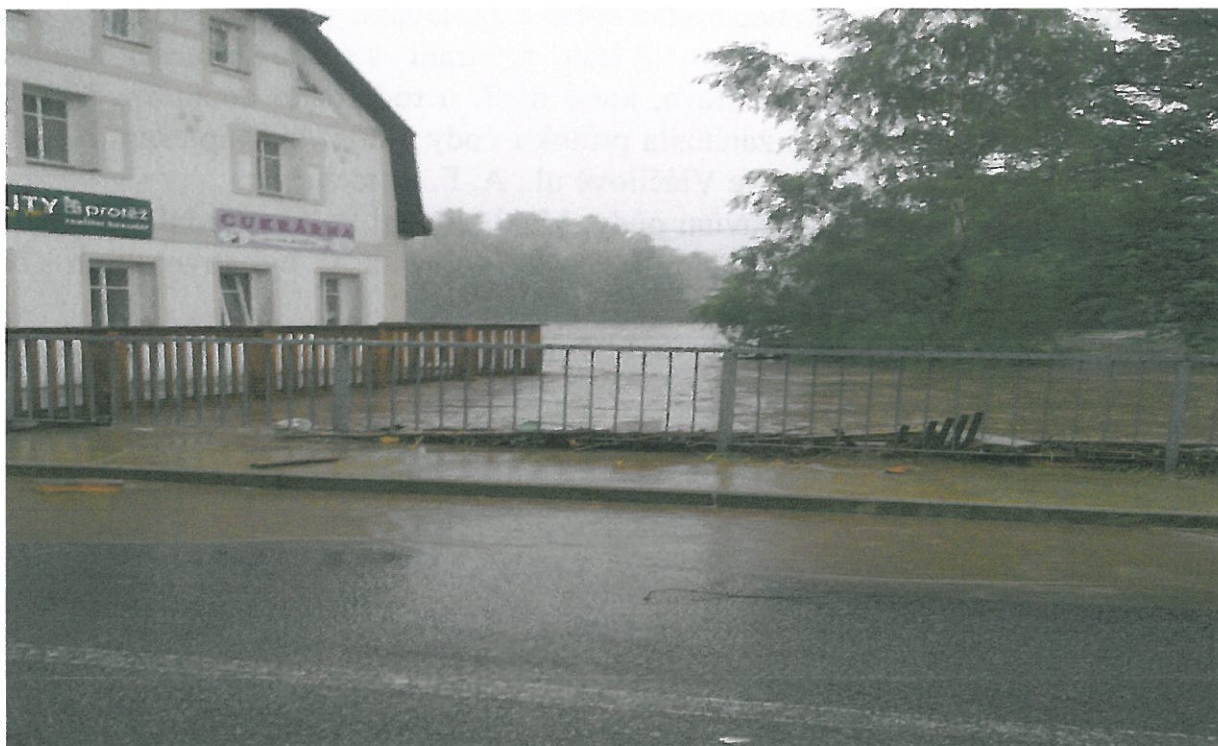
Obr č. 6 Zaplavený most u čp. 176 – zábradlí bylo později kvůli naplavenému materiálu odstraněno

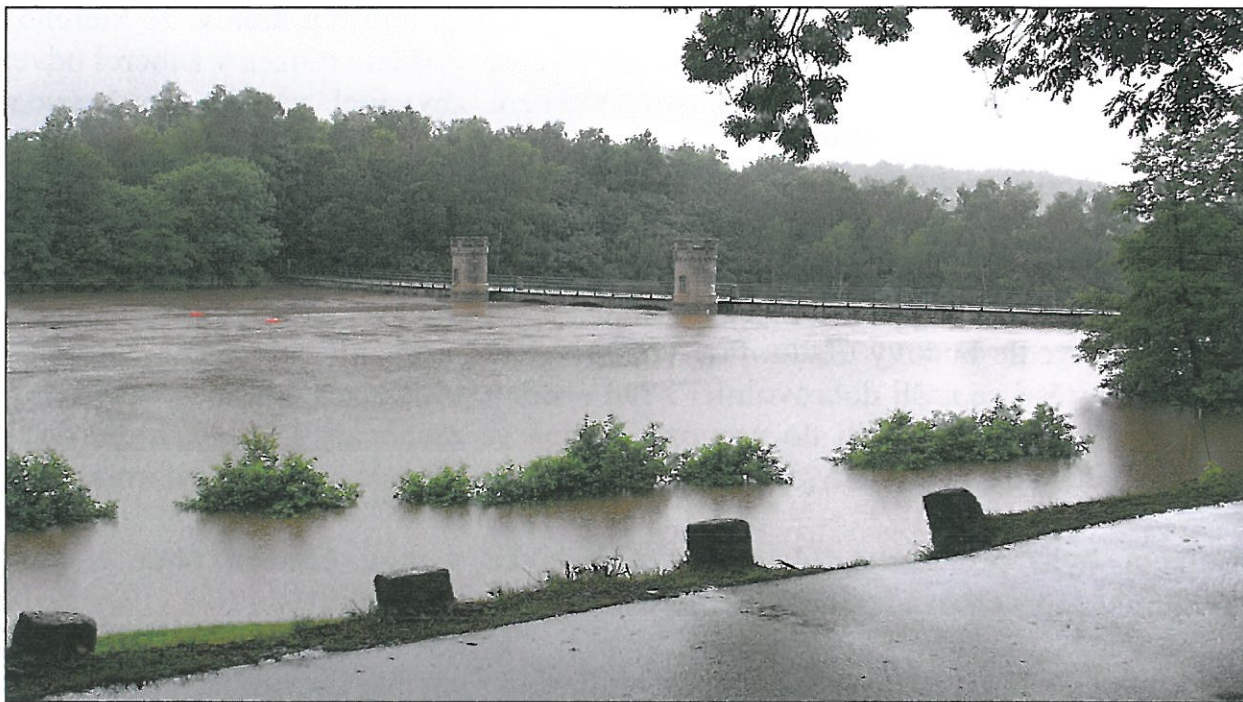
**Mníšecká přehrada** – před nástupem srážek byla hladina na vodním díle na kótě 389,15 m n. m., tj. 0,35 m pod hladinou zásobního prostoru. Součet objemů volného zásobního a celého ochranného prostoru byl 0,188 mil. m<sup>3</sup>. Kóta přelivů 392,10 m n. m. byla dosažena 7. 8. v 9,00 hod. a kulminační hladina 392,95 m n. m., což je 5 cm pod maximální hladinou v 10,45 hod. Situaci na vodním díle komplikoval výpadek elektrické energie v dané oblasti a nutnost ruční manipulace. Kulminační přítok byl zhruba roven kulminačnímu odtoku.

Obr. č. 7 Mníšecká přehrada při kulminaci 2. povodňové vlny

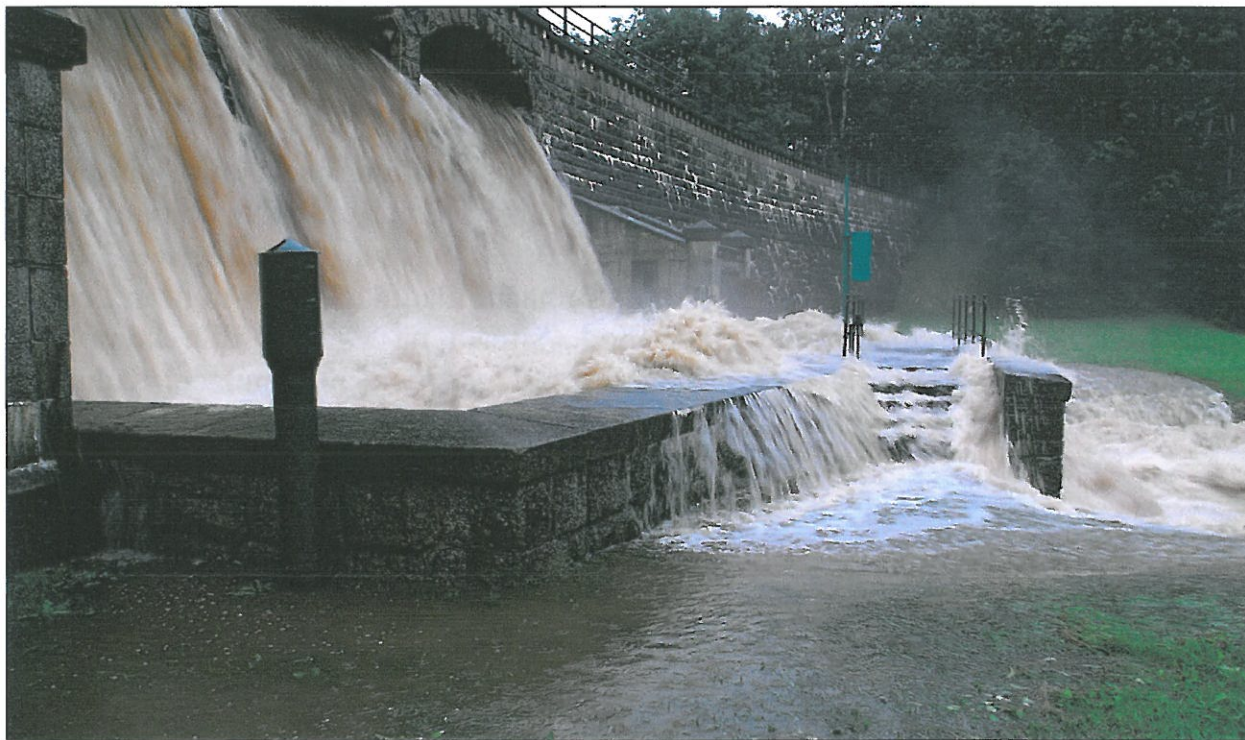
Obr. č. 8 Mníšecká přehrada v průběhu povodně dne 7. 8. 2010

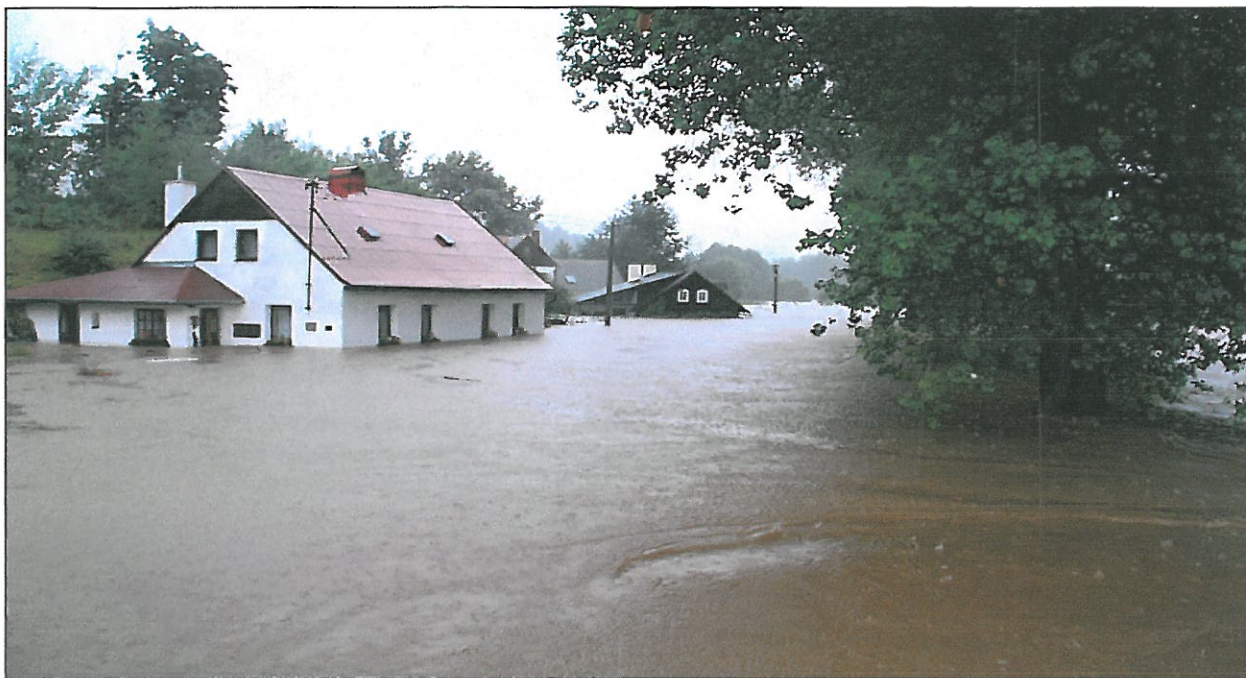
Obr. č. 9 Zaplavené centrum obce Mníšek při kulminaci 2. povodň. vlny – domy e. č. 42 a 64

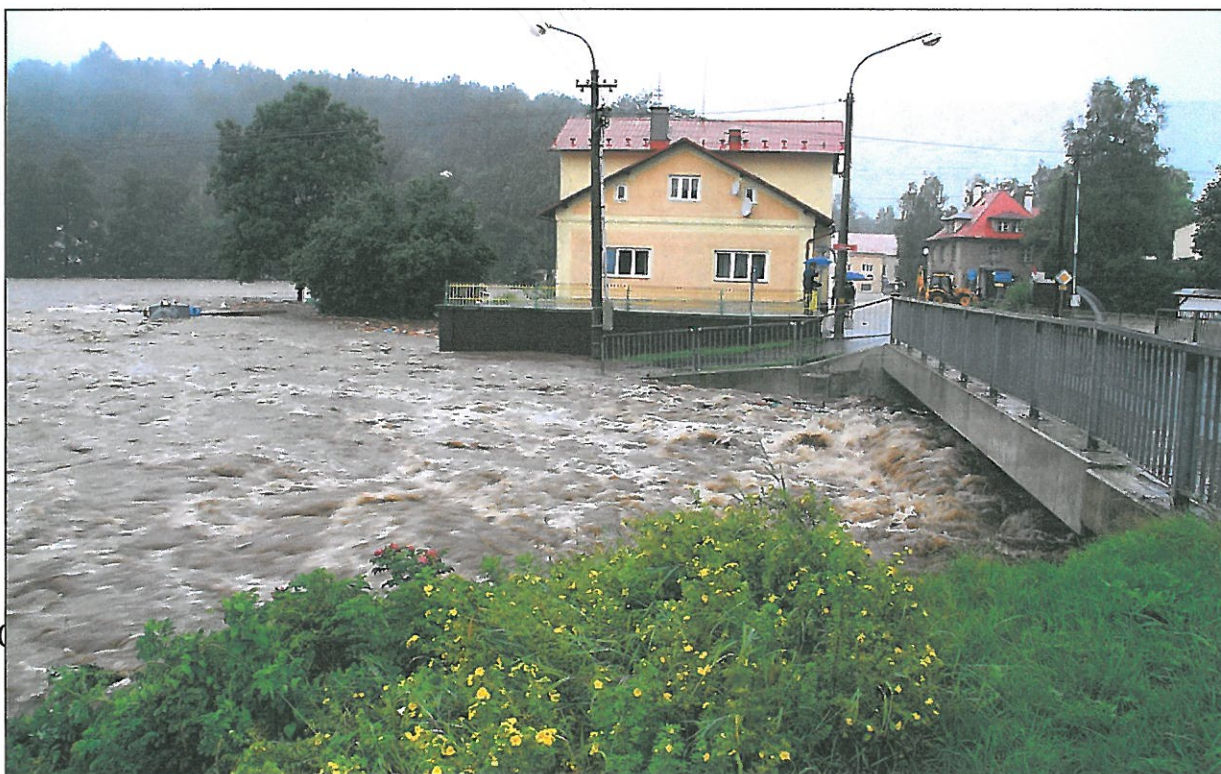
Obr. č. 10 Zaplavené centrum obce Mníšek při kulminaci 2. povodňové vlny – budova Obecního úřadu čp. 185

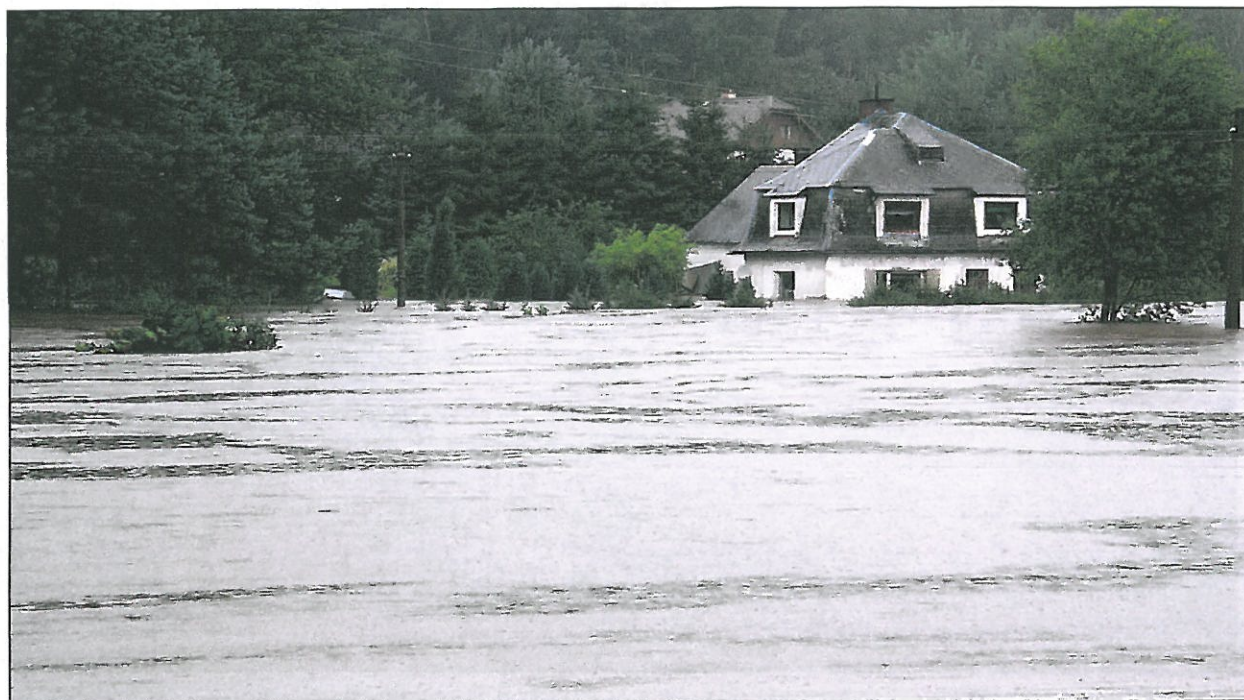
Obr č. 11 Zaplavené centrum obce při kulminaci 2. povodňové vlny – dům čp. 216

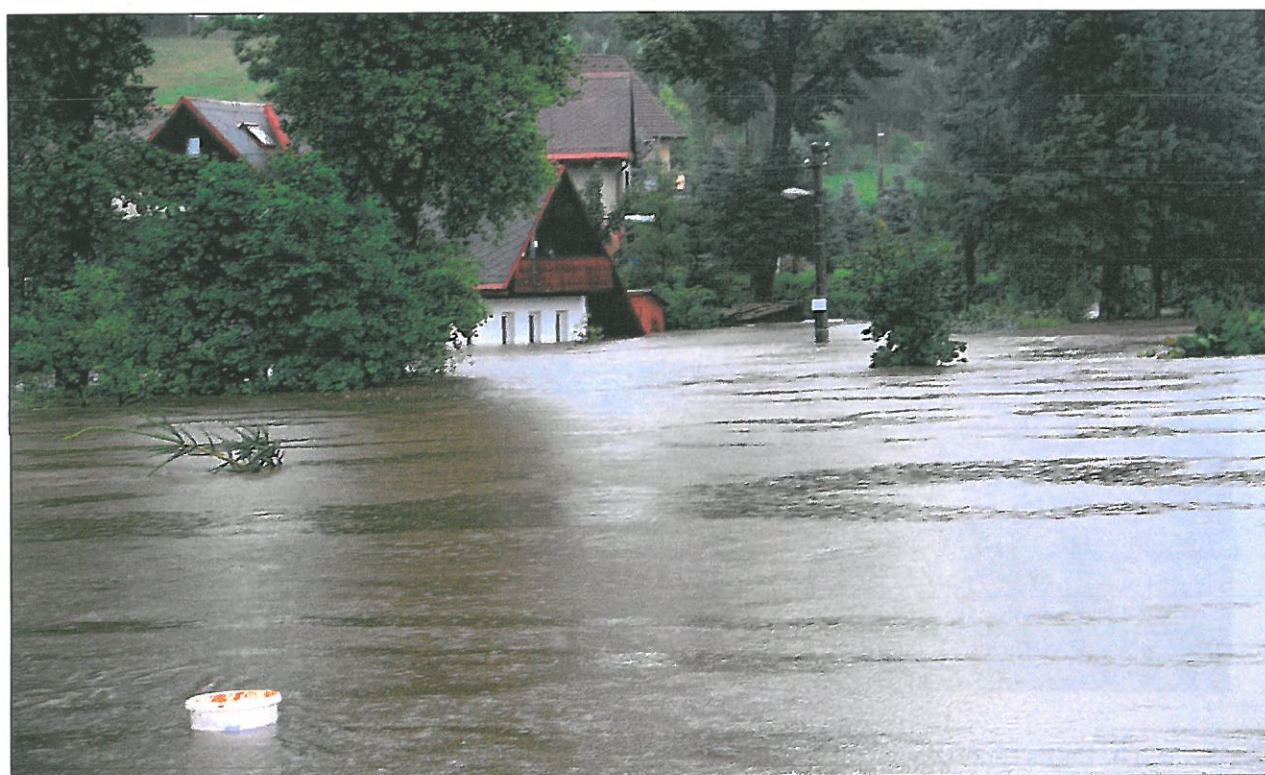
Obr č. 12 Zaplavené centrum obce při kulminaci 2. povodňové vlny - dům čp. 49

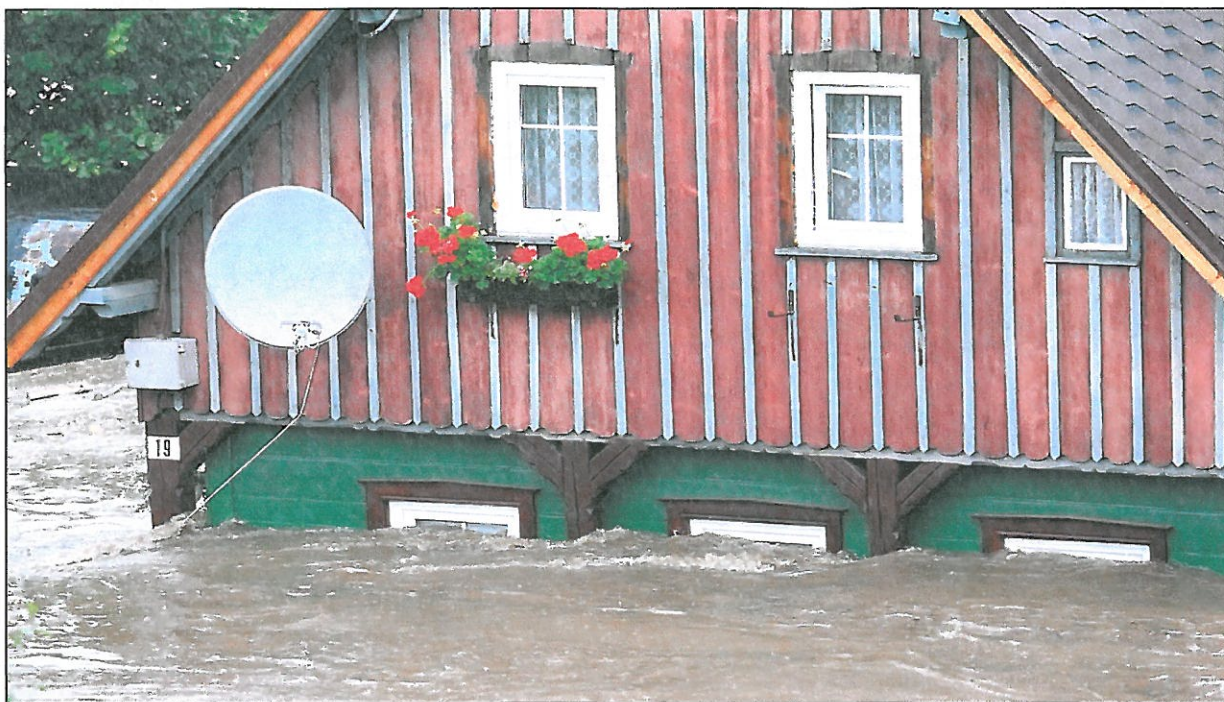
Obr. č. 13 Zaplavená část obce Mníšek směrem na N. Ves – při kulminaci 2. povodňové vlny - dům čp. 19

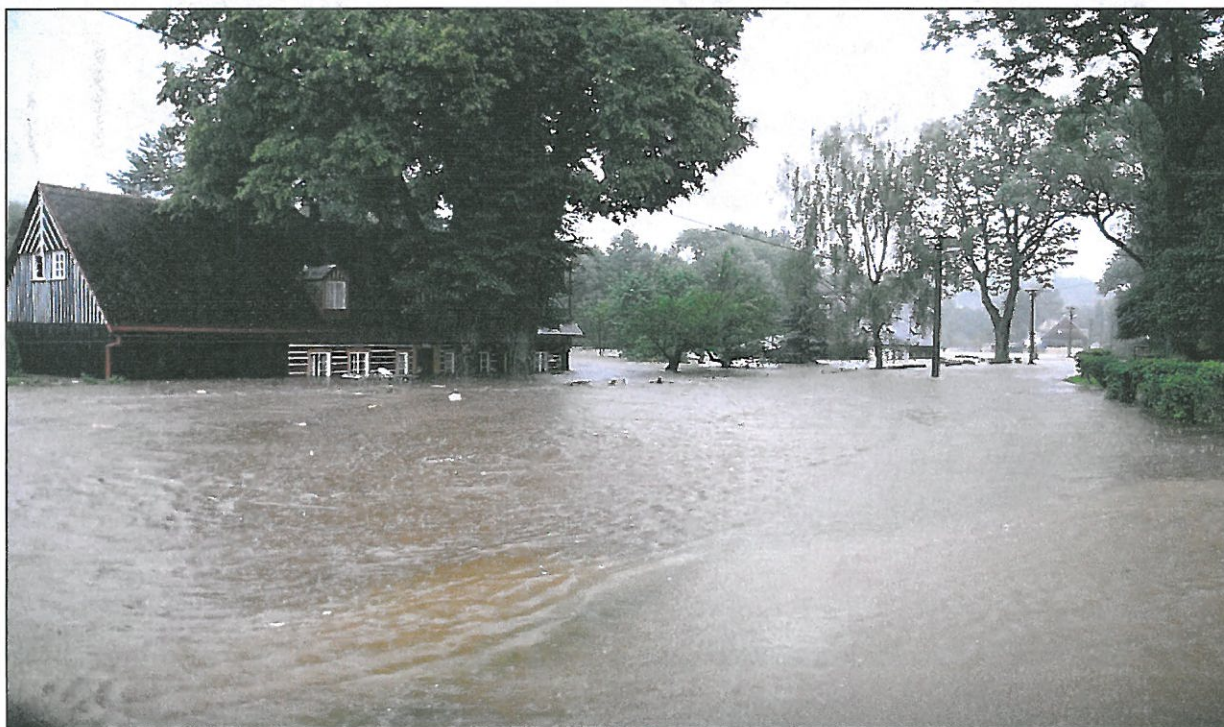
Obr. č. 14 Zaplavená část obce Mníšek směrem na N. Ves – při kulminaci 2. povodňové vlny - dům č. e. 34

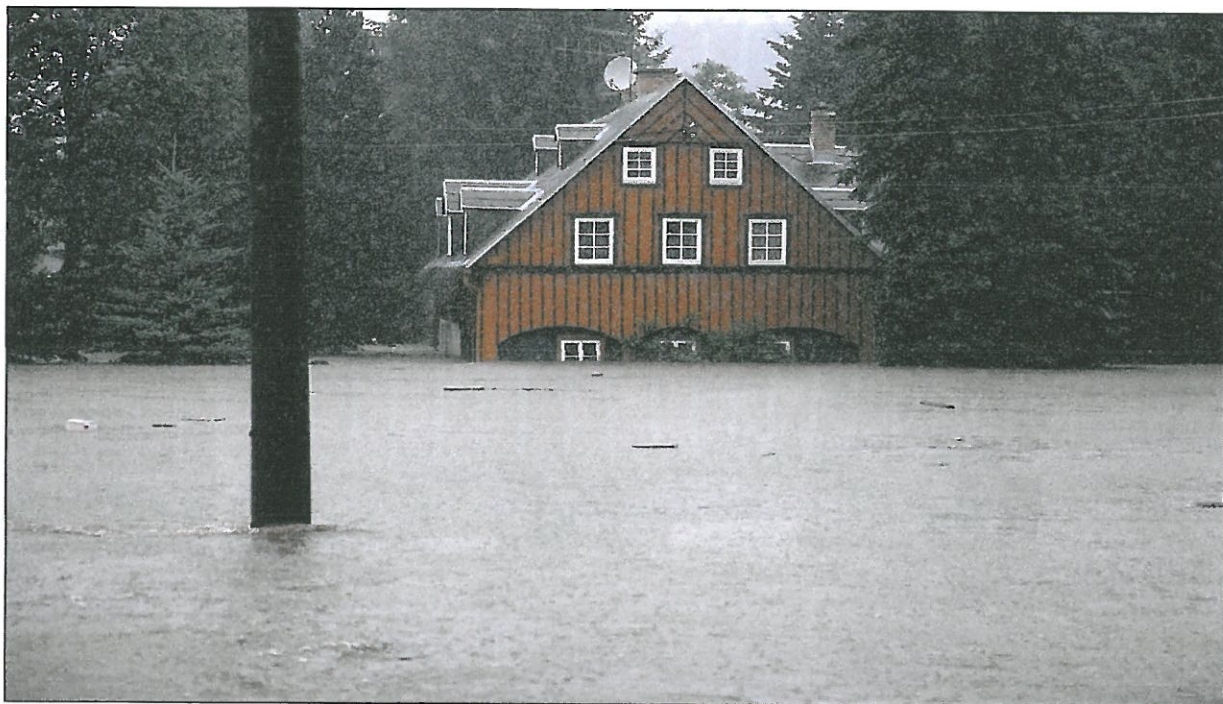
Obr č. 15 Zaplavená část obce Mníšek směrem na N. Ves při kulminaci 2. povodňové vlny – dům č. e. 46

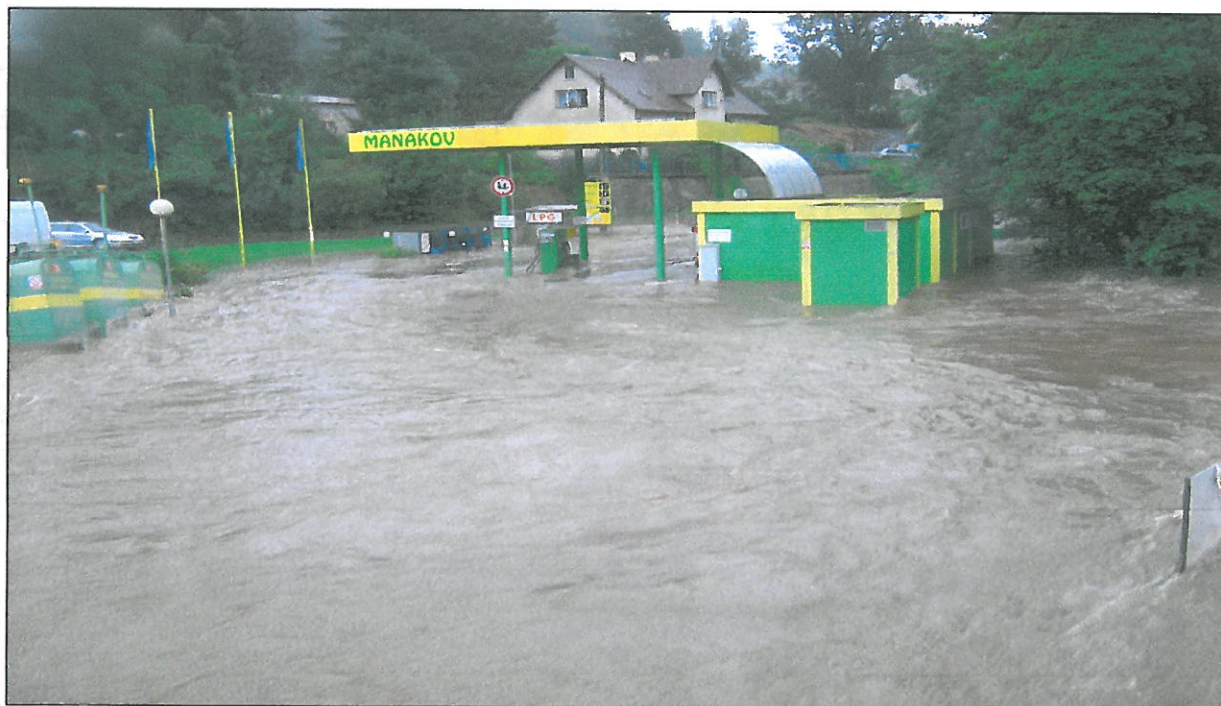
Obr č. 16 Zaplavená část obce směrem na N. Ves při kulminaci 2. povodňové vlny - čerpací stanice MANAKOV

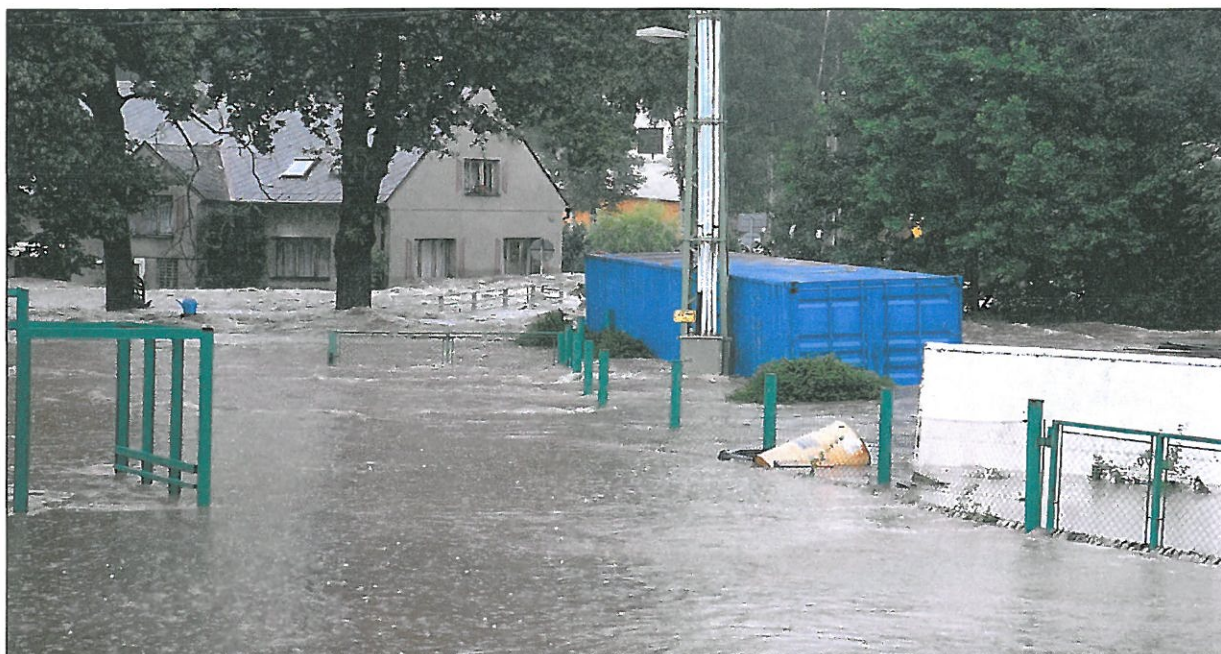
Obr. č. 17 Zaplavená část obce Mníšek směrem na N. Ves při kulminaci 2. povodňové vlny  
dům čp. 206

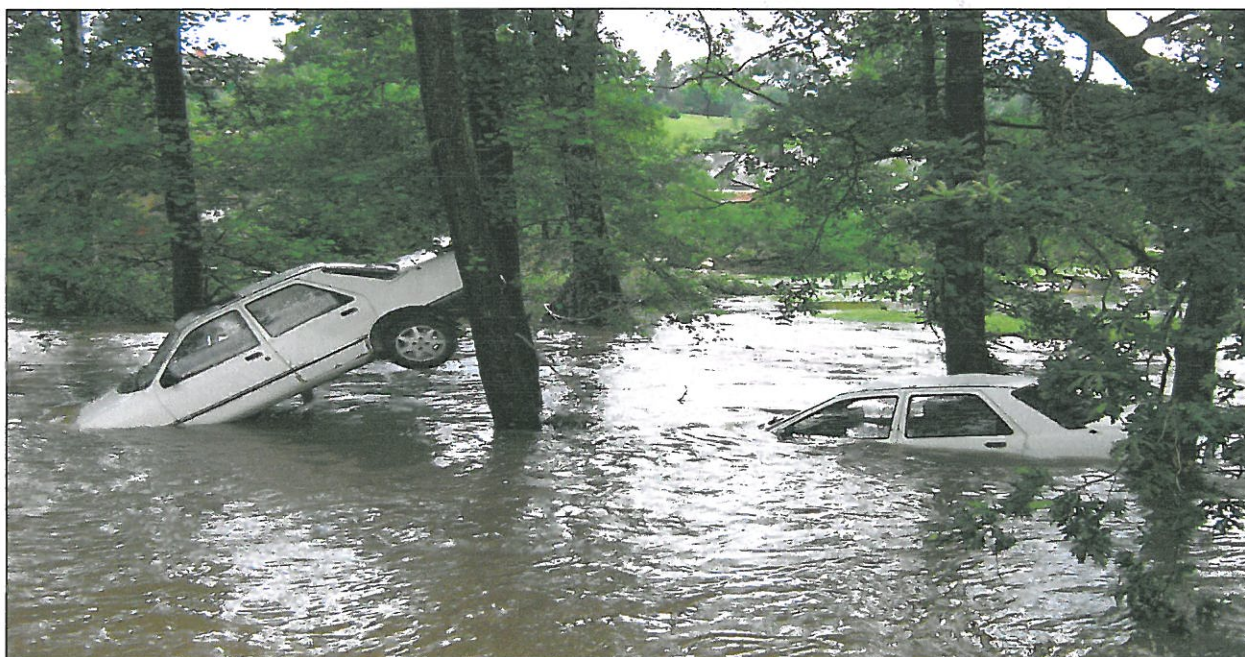
Obr. č. 18 Zaplavená část obce Mníšek směrem na N. Ves při kulminaci 2. povodňové vlny -  
zaplavené automobily

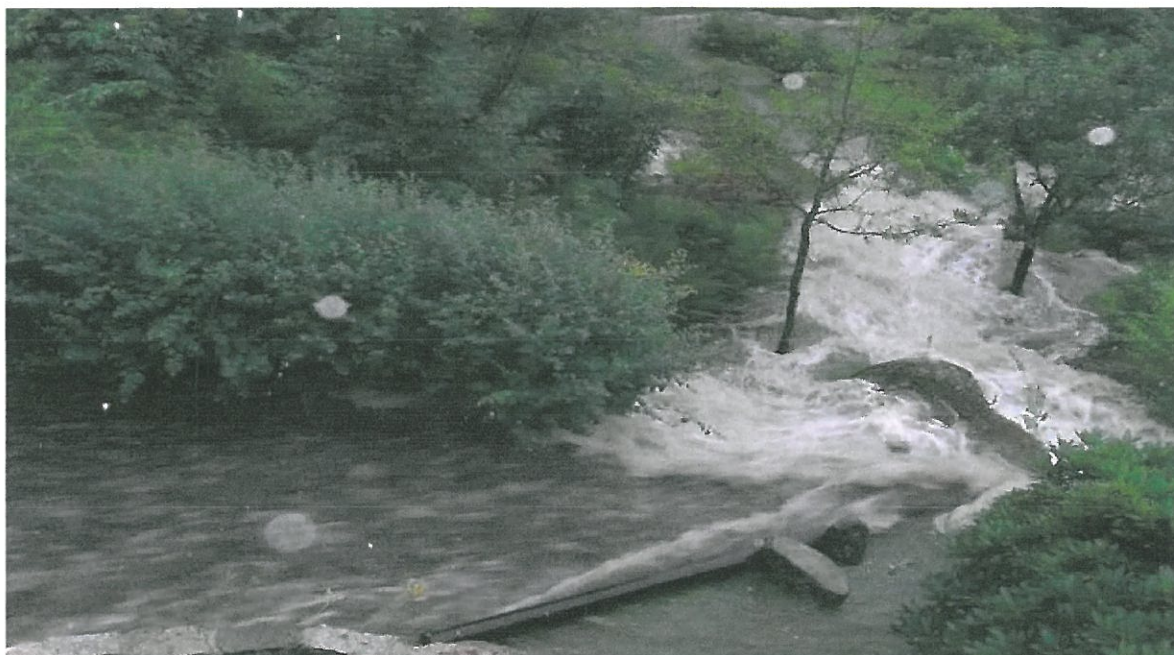
Obr. č. 21 Záplava ve Fojtce, ul. V Koutě od č. e. 62 k čp. 46

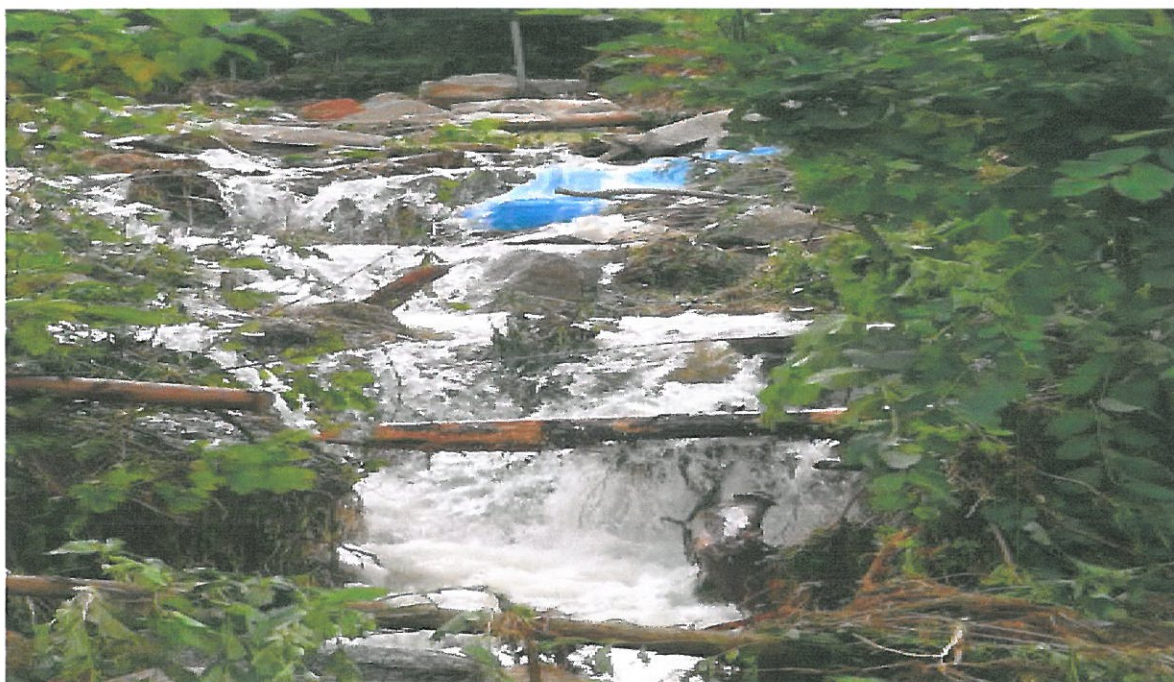
Obr. č. 22 Záplava ve Fojtce, ul. Vláčilova

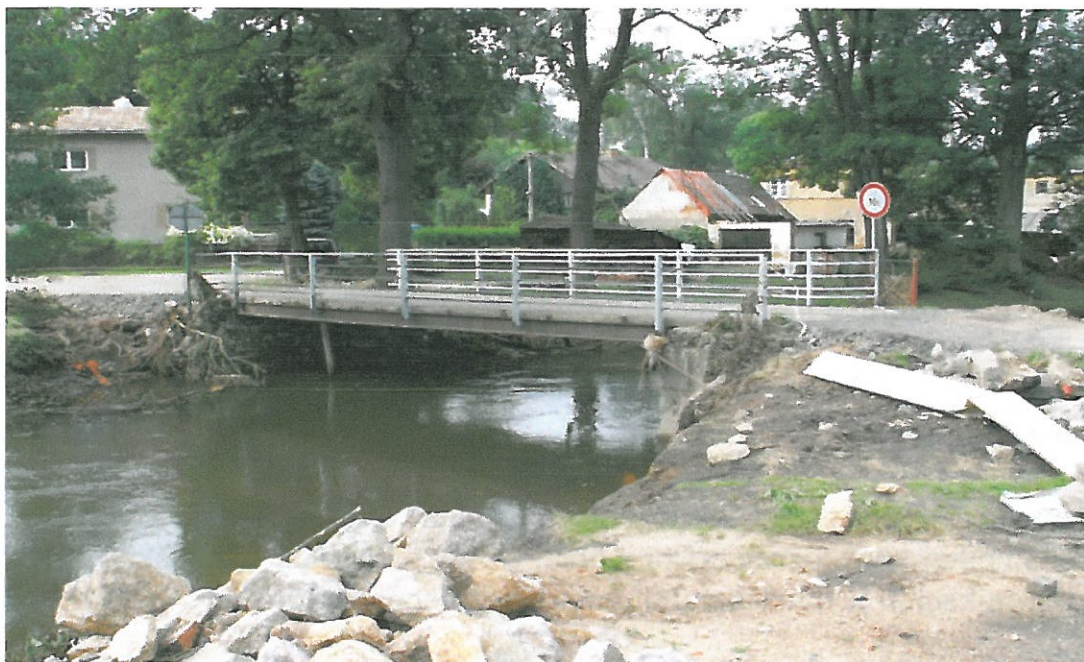
Obr. č. 23 Poškozený most u čp. 206 v Mníšku

V současné době byly již zahájeny opravy poškozených mostů a komunikací.

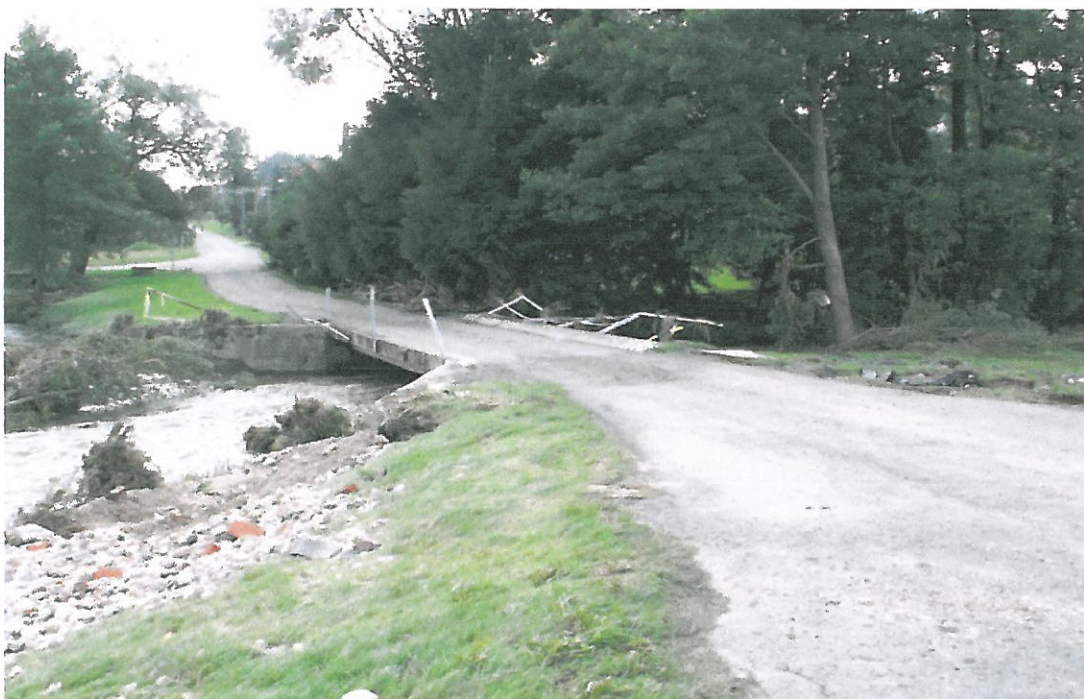
Obr. č. 24 Poškozený most v ul. Spojovací pod budovou Obecního úřadu Mníšek

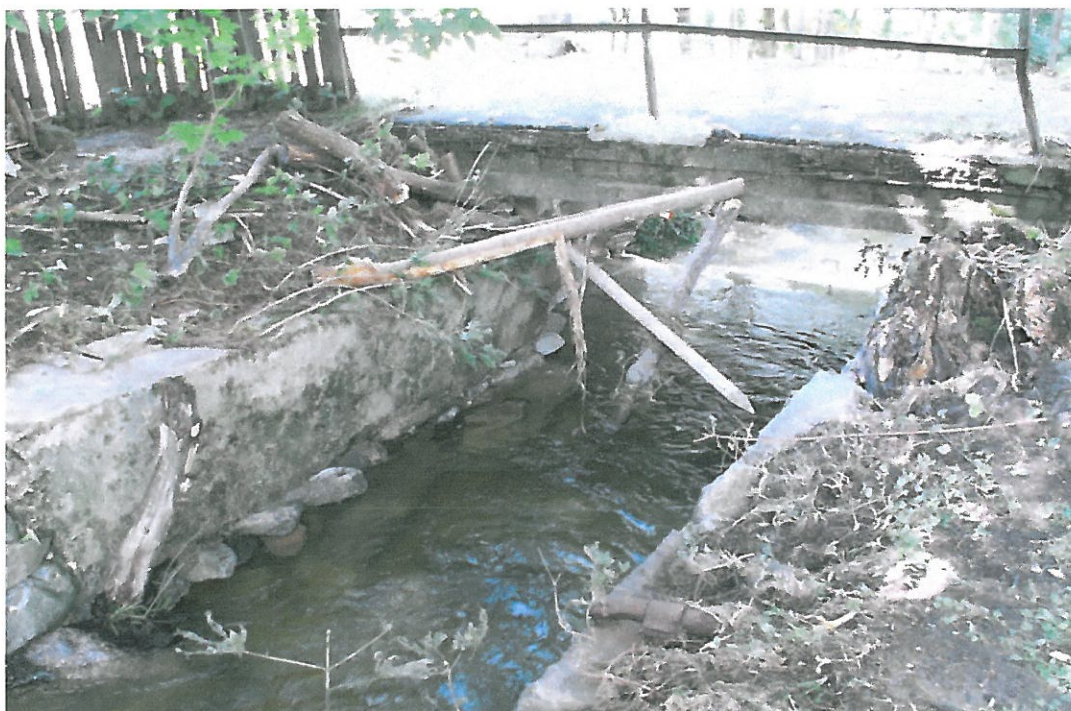
Obr. č. 25 Poškozený most v ul. K Pekárně ve Fojtce

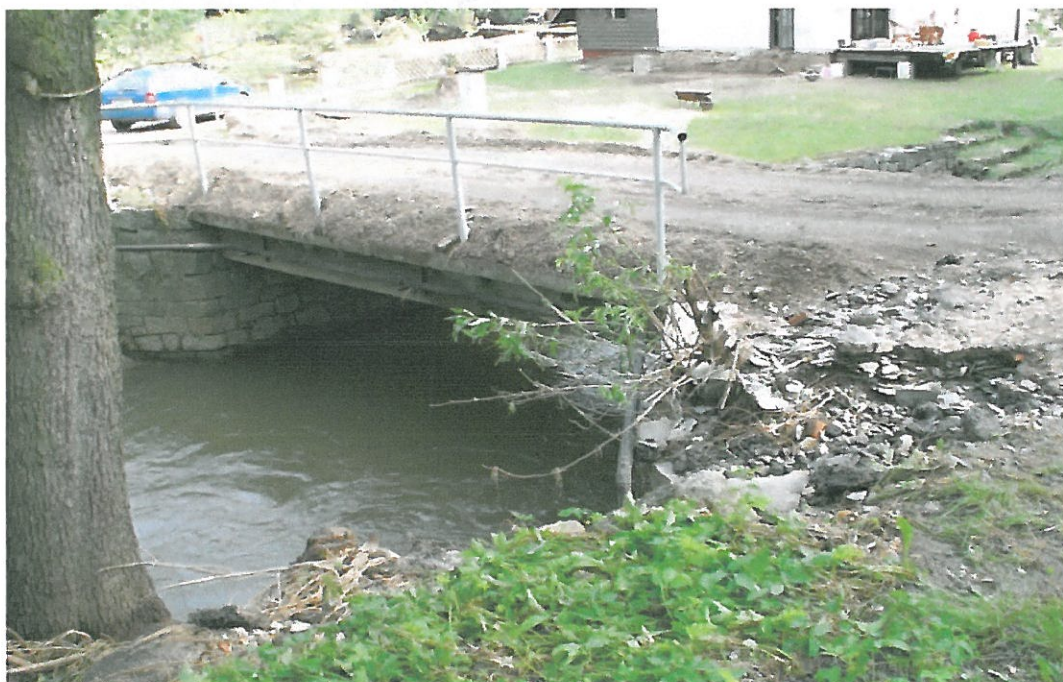
Obr č. 26 Poškozený most v ul. U Potoka v Mníšku

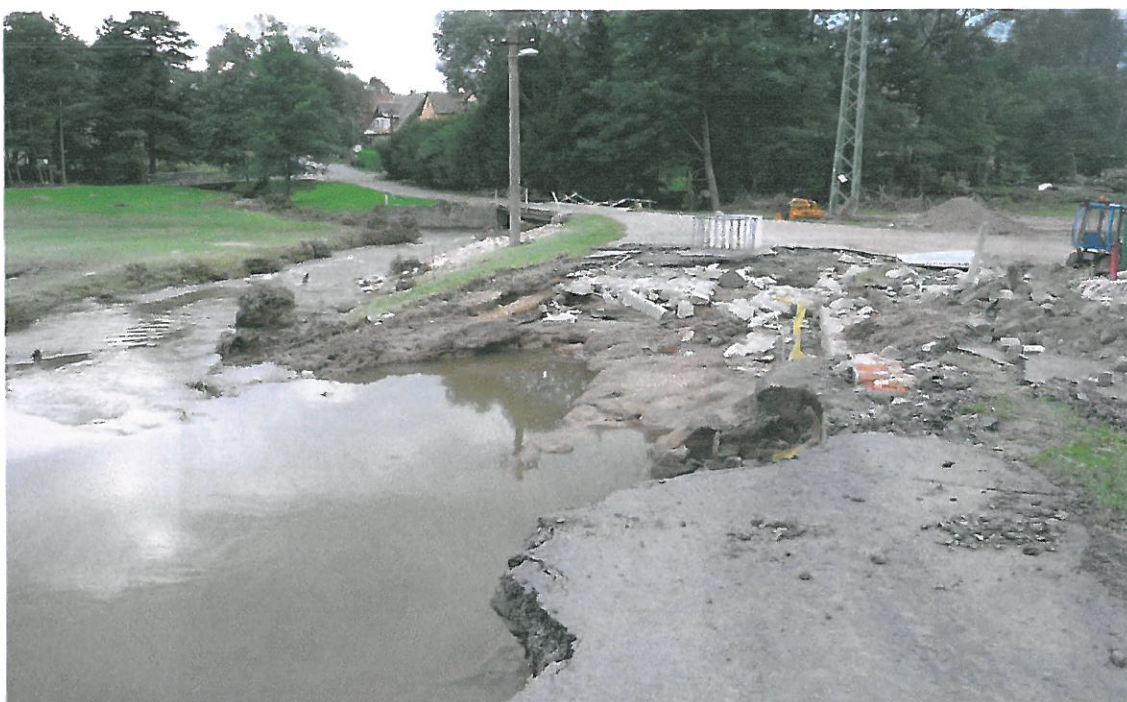
V Mníšku došlo k několika sesuvům půdy. Mezi ulicemi Polní a Zadní u domu 47E došlo k sesuvu zeminy. U obecního úřadu ve Spojovací ul. byl stržen břeh s částí vozovky.

Obr. č. 27 Poškozená komunikace ve Spojovací ul. vedle budovy Obecního úřadu Mníšek

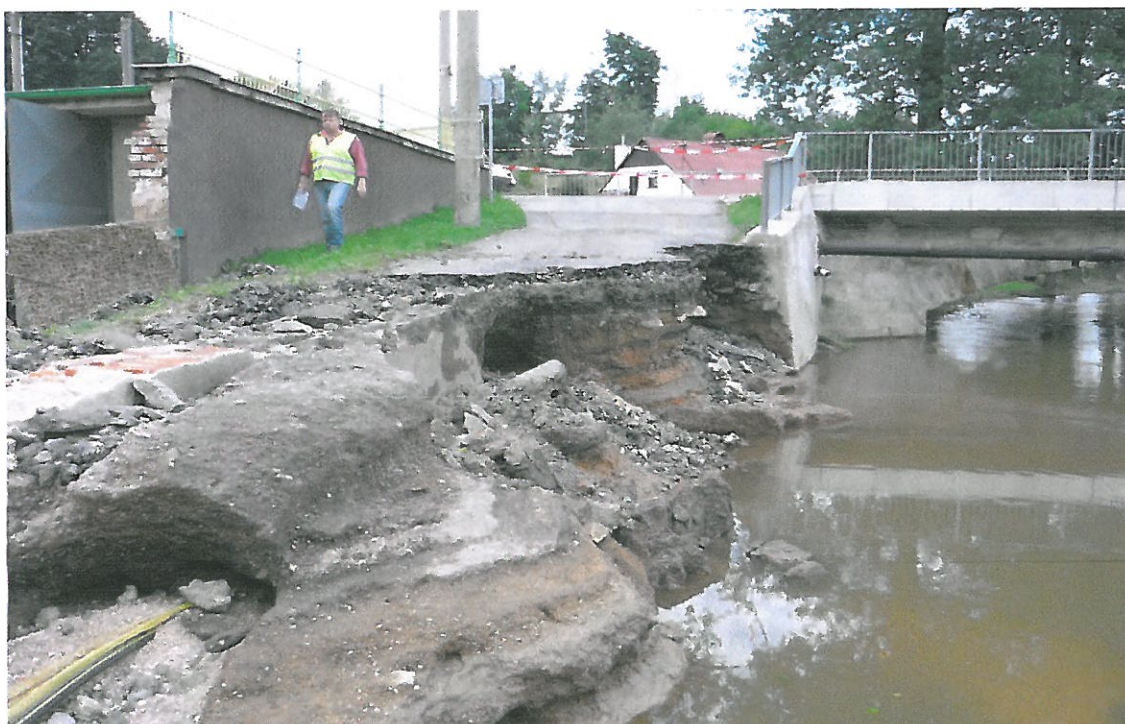
Obr. č. 28 Stejná komunikace z opačného pohledu

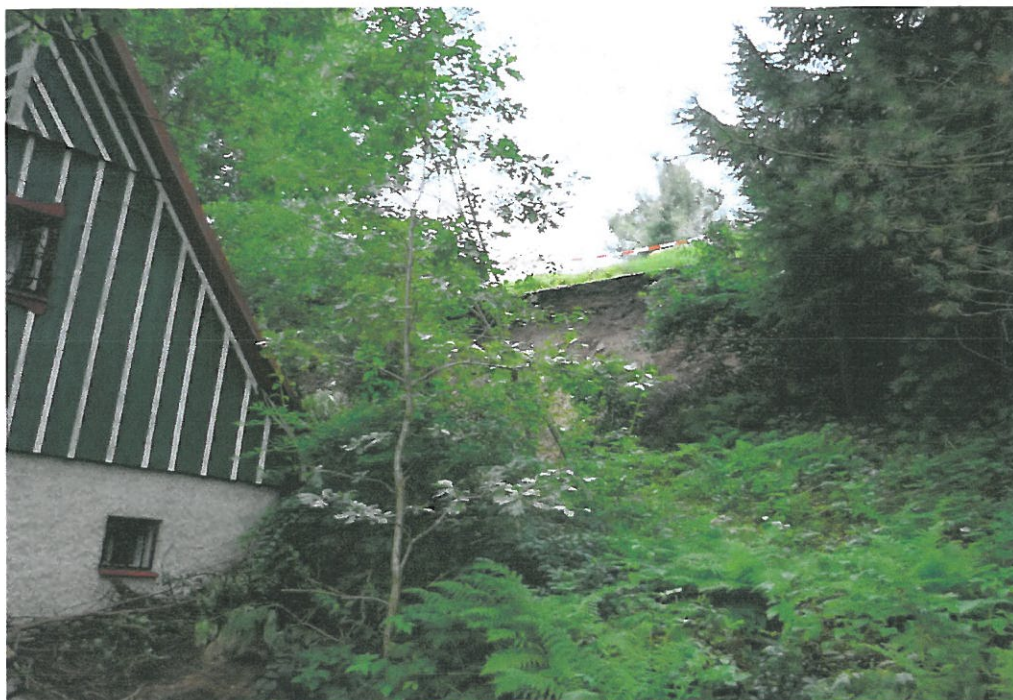
Obr. č. 29 Sesuv zeminy u č. e. 47 (chata Bumbálka) v Zadní ul.

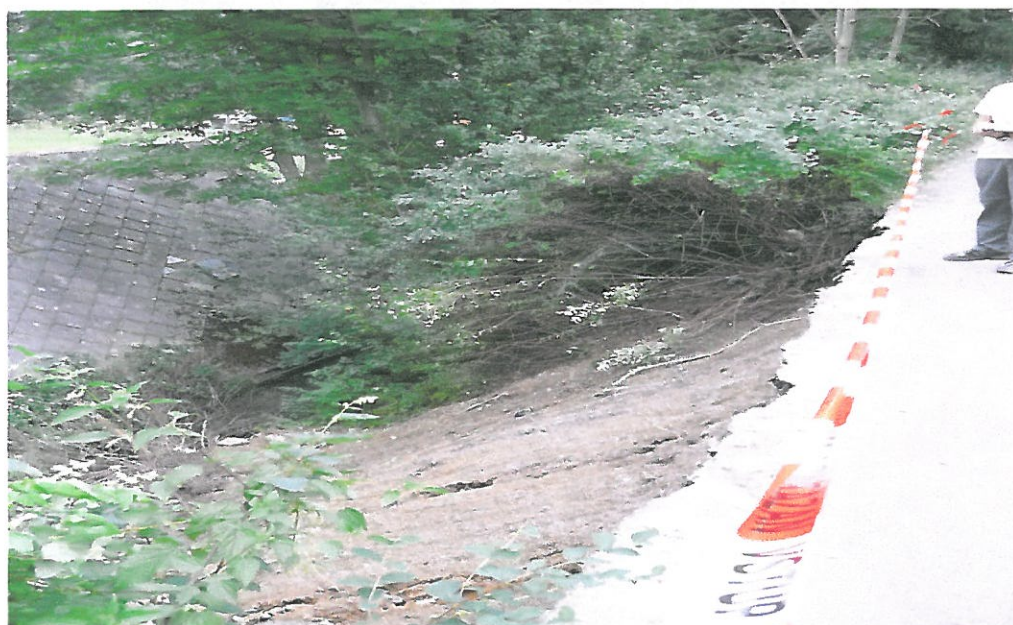
Obr. č. 30 Stejný objekt – pohled shora

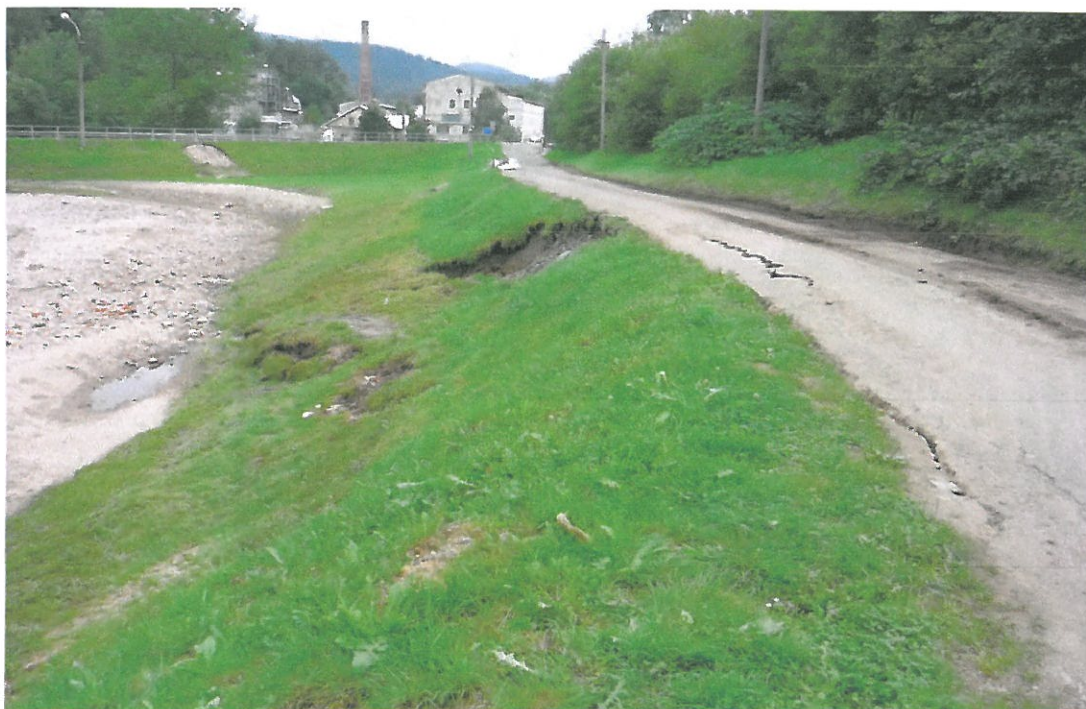
Obr. č. 31 Sesuv zeminy a poškozená komunikace v ul. Zadní
