# OBEC MNÍŠEK

## Zpráva o povodni 7. 8. 2010

## Zpráva o povodni v Obci Mníšek dne 7. 8. 2010

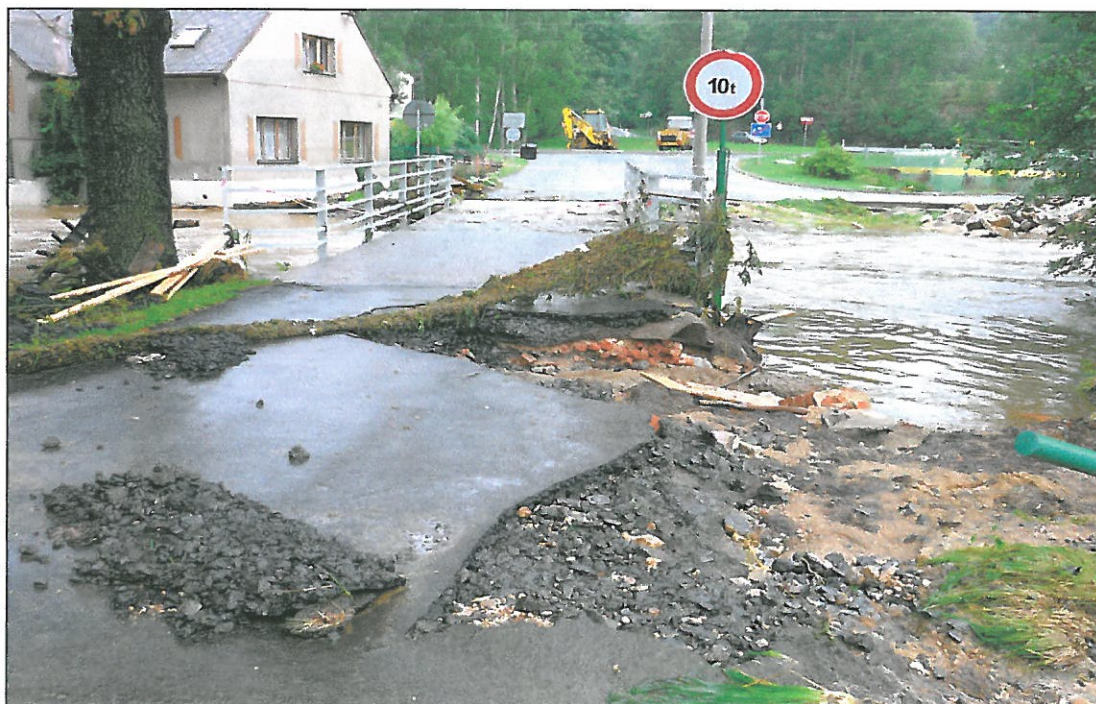
Obr. č. 32 Poškozená komunikace u mostu v ul. Ke Křížkům u čp. 206

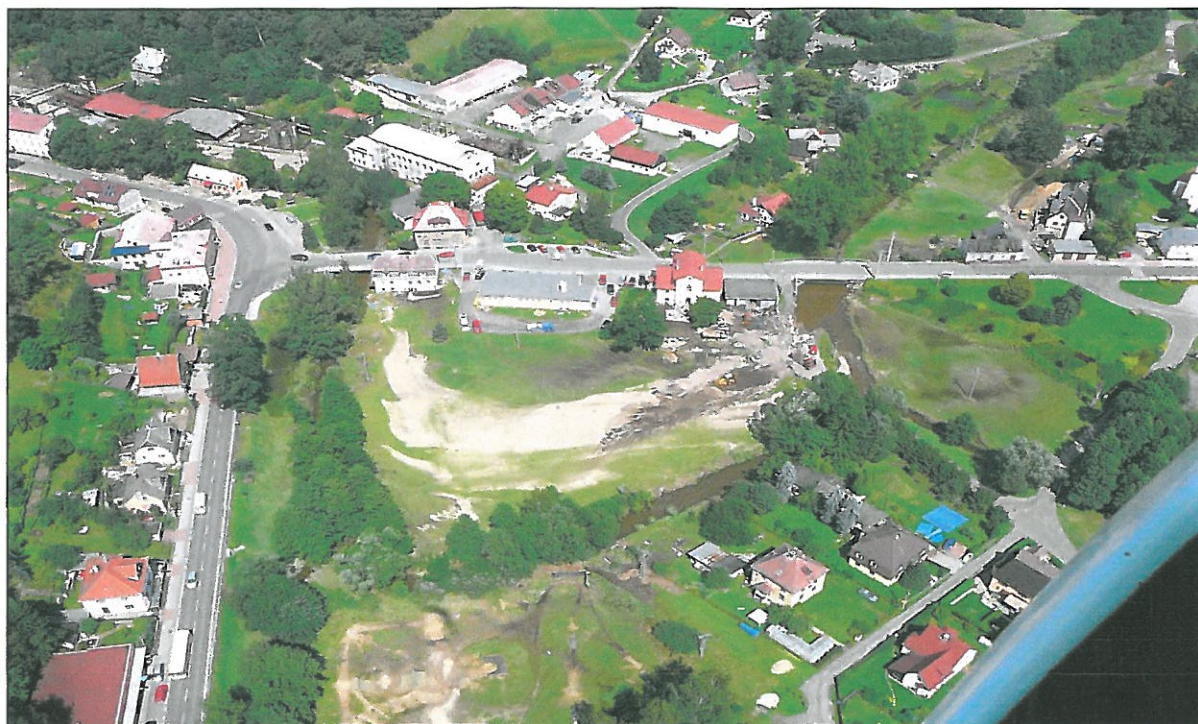
Obr č. 33 Situace po opadnutí vody v okolí budovy Obecního úřadu v Mníšku

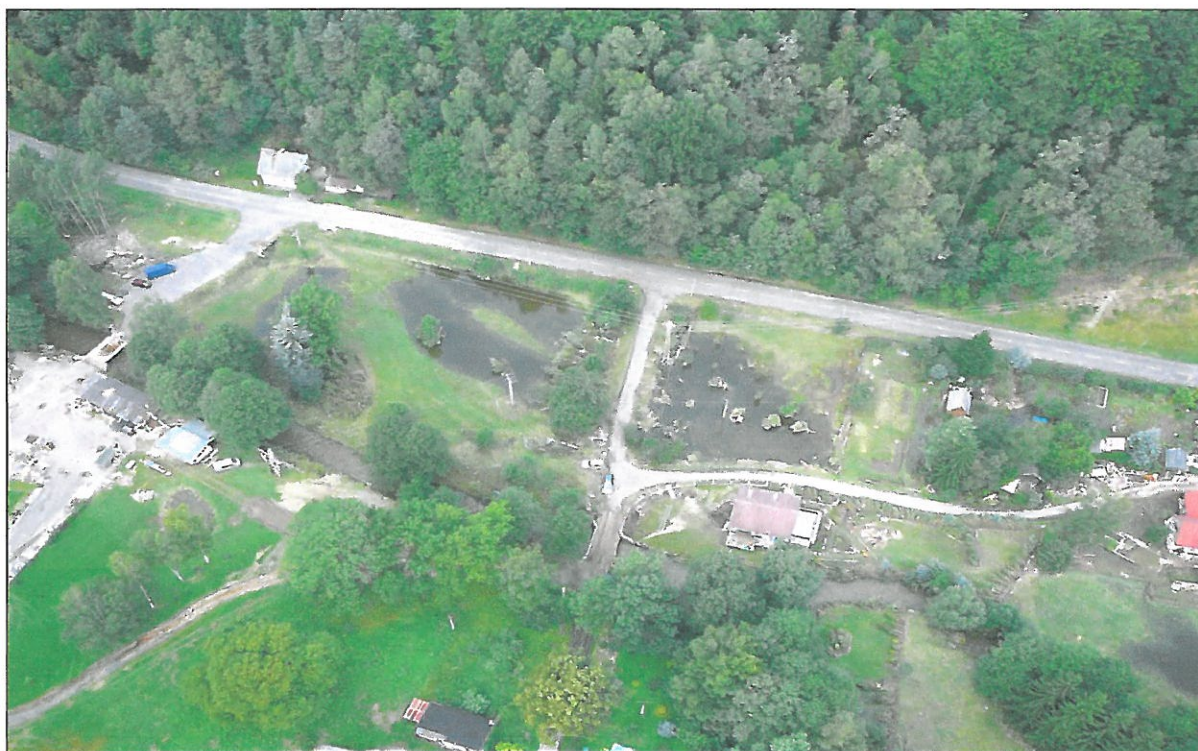
Obr č. 34 Situace po opadnutí vody – část obce Mníšek směrem na Novou Ves – ul. U Potoka

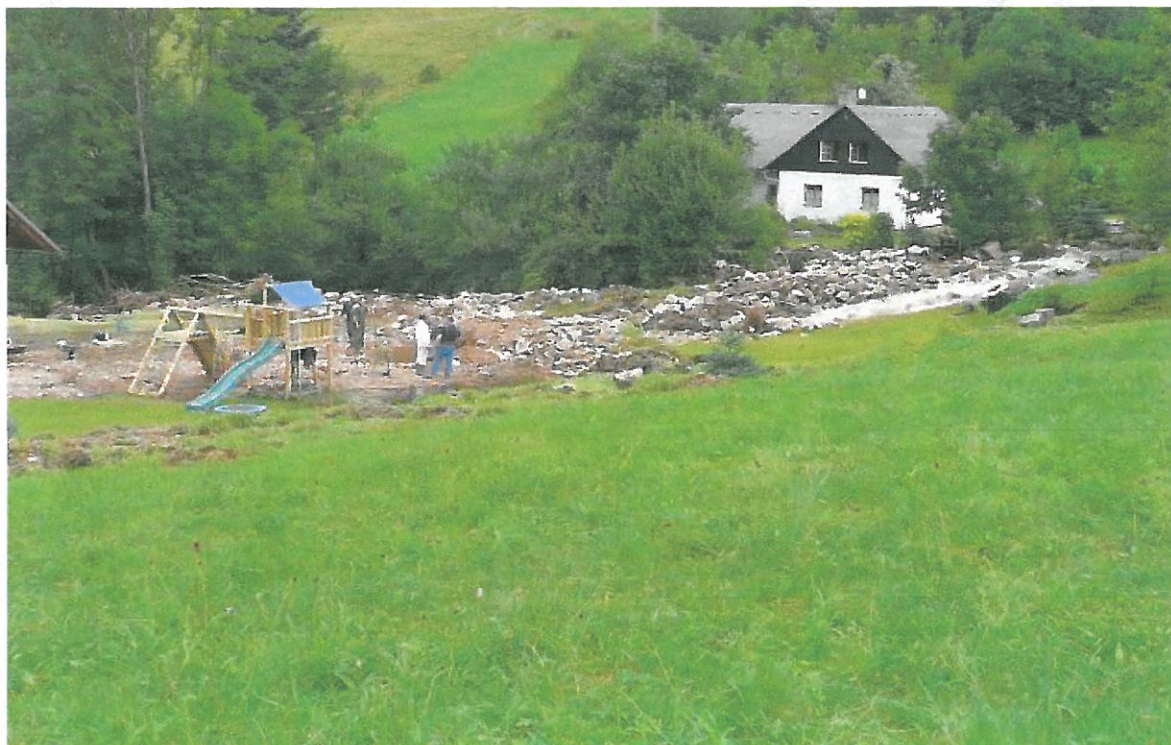
Obr. č. 35 Následky záplavy ve Fojtce v ul. Jizerské u čp. 100

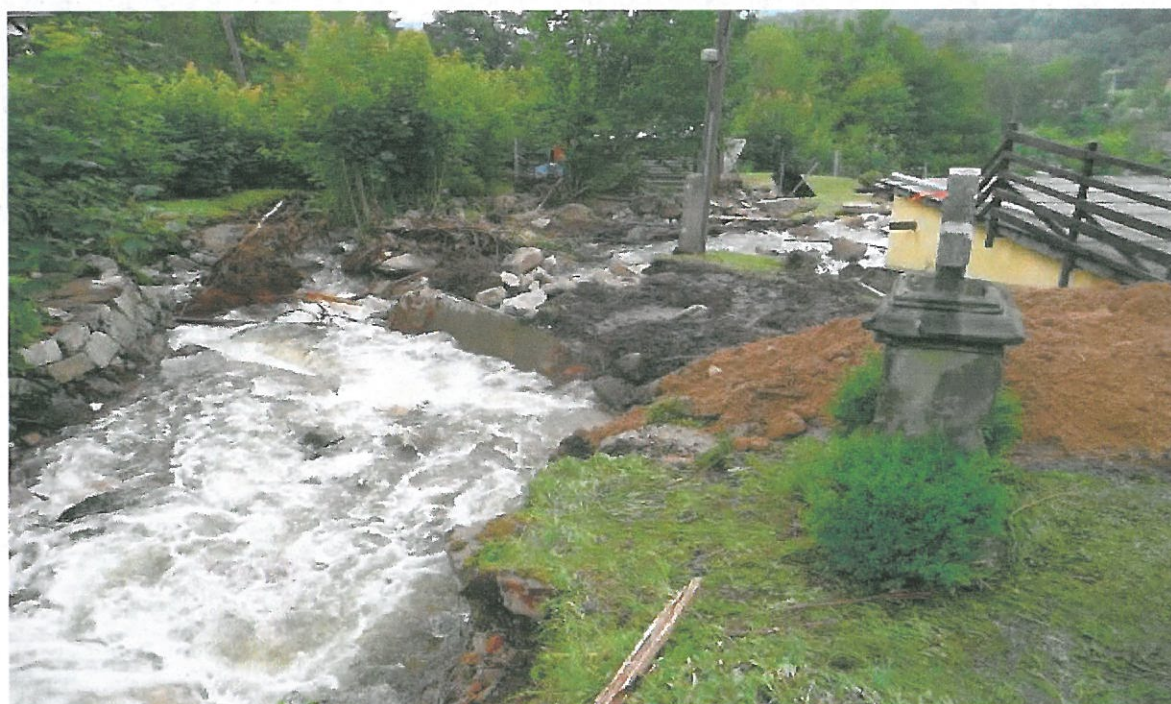
Obr. č. 36 Následky záplavy ve Fojtce – Vlášilova ul.

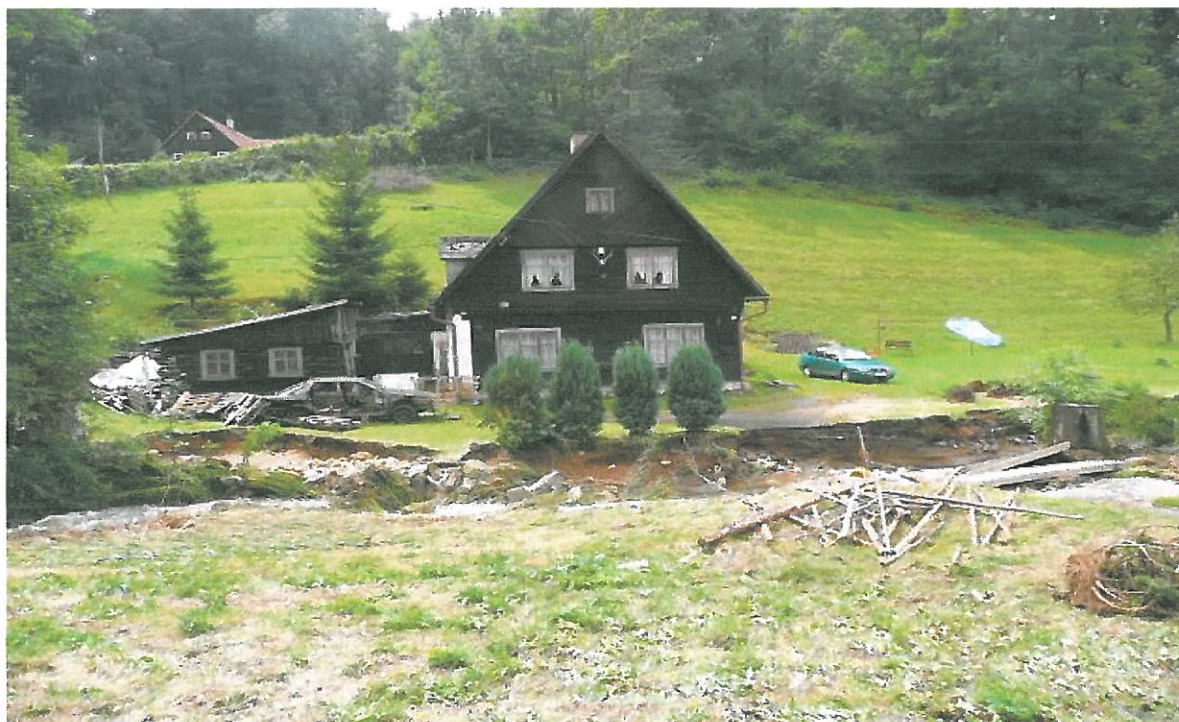
Obr. č. 37 Stržený můstek ve Fojtce u Morávků č. p. 93

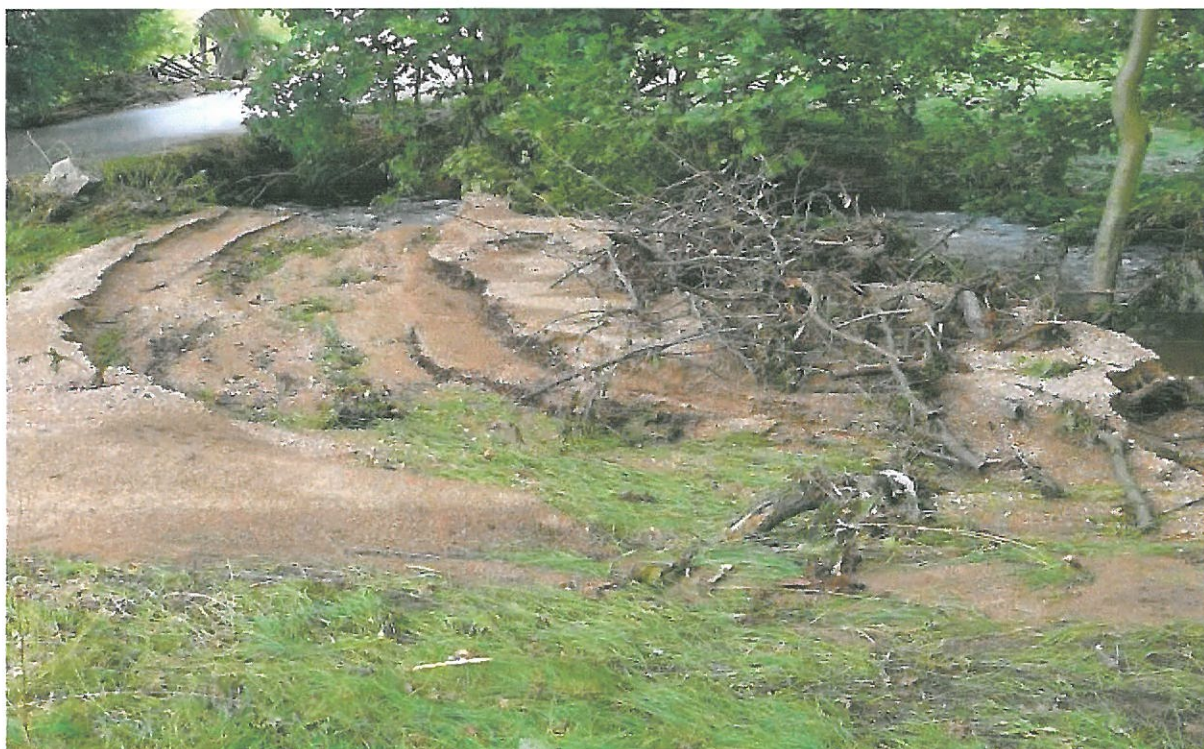
Obr. č. 38 Stržený můstek ve Fojtce pod penzionem V Koutě u č. e. 25
