## Rekonstrukce mostu M6 v ul. Spojovací

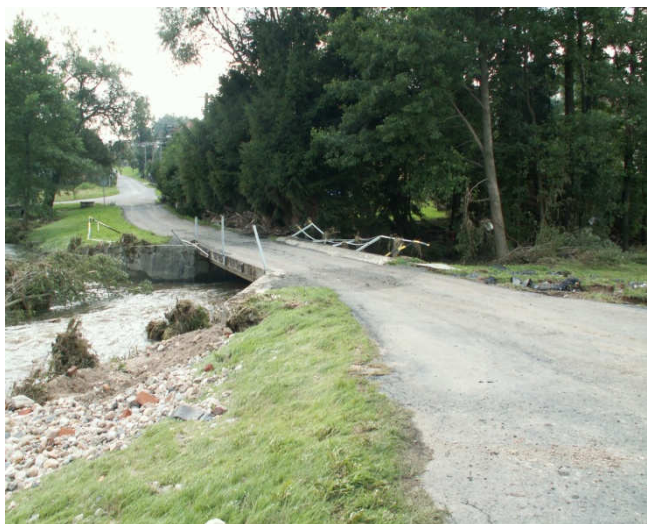
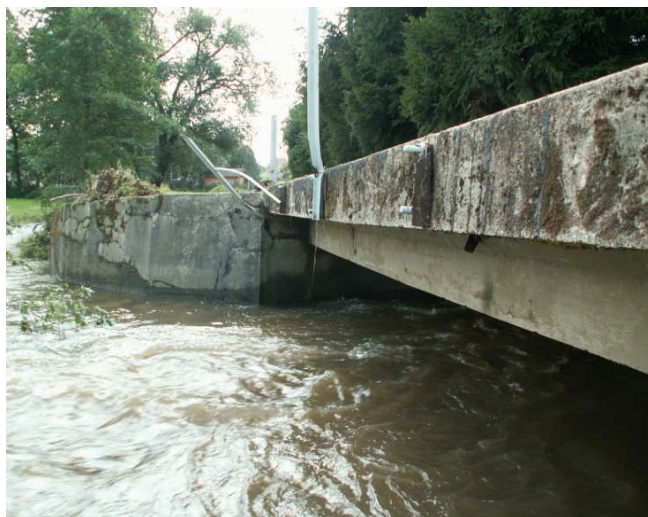
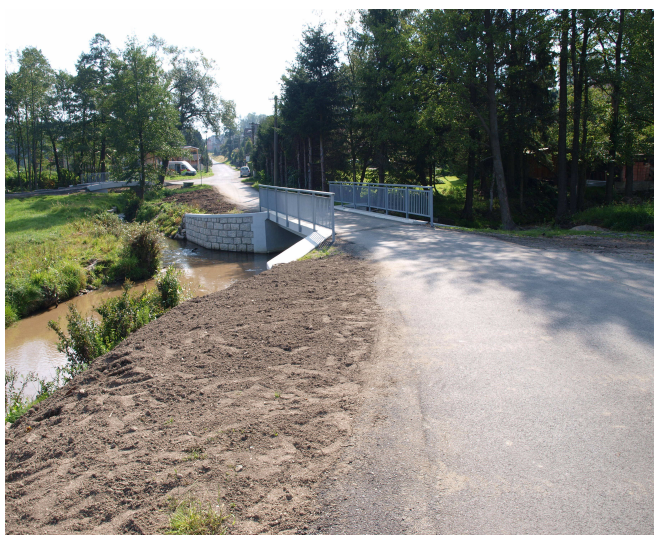
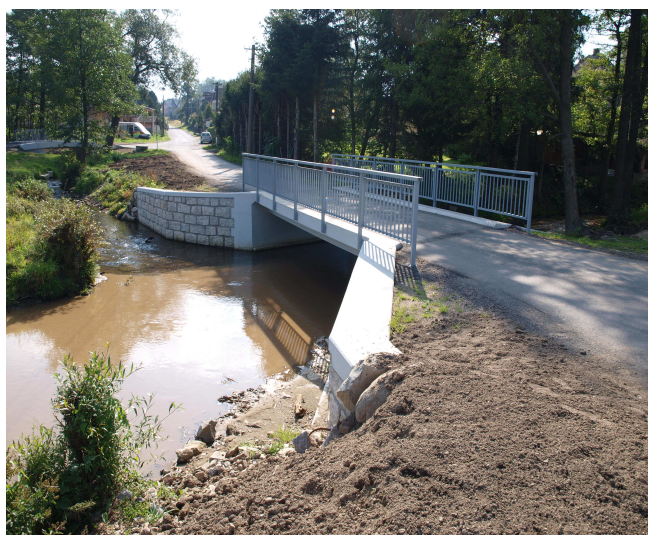
Most přes Jeřici byl poškozen při povodni v srpnu 2010. Při povodni byly podemlety opěry mostu, koryto, dno koryta a bylo poničené zábradlí. Vozovka u mostu byla vymleta. Při rekonstrukci byly opraveny opěry, vybudována nová křídla vč. základů. Koryto bylo zpevněno kamenným rovnáním záhozem z lomového kamene, ukončeným betonovým prahem. Povrch vozovky byl vyasfaltován. Zábradlí bylo nahrazeno ocelovým se svislou výplní.
